**ВПЛИВ ПІДЗЕМНИХ СПОРУД НА СТАН ПАМ'ЯТКИ  
НАЦІОНАЛЬНОГО ЗНАЧЕННЯ КЕЛІЇ (КОРПУС № 4)  
НАЦІОНАЛЬНОГО КИЄВО-ПЕЧЕРСЬКОГО  
ІСТОРИКО-КУЛЬТУРНОГО ЗАПОВІДНИКА****Ольга Вечерська<sup>1а</sup>, Ірина Черевко<sup>2а</sup>**<sup>1</sup>Старший науковий співробітник;e-mail: [vecherckaya@gmail.com](mailto:vecherckaya@gmail.com); ORCID: 0000-0001-8668-6258<sup>2</sup>Кандидат геологічних наук;e-mail: [ira071165@yahoo.com](mailto:ira071165@yahoo.com); ORCID: 0000-0003-2880-2649<sup>а</sup>Національний Києво-Печерський історико-культурний заповідник, Київ, Україна**Анотація**

## THE IMPACT OF UNDERGROUND CONSTRUCTIONS ON THE STATE OF THE MONUMENT OF NATIONAL SIGNIFICANCE CELL (BUILDING NO. 4) OF THE NATIONAL KYIV-PECHERSK HISTORICAL AND CULTURAL PRESERVE

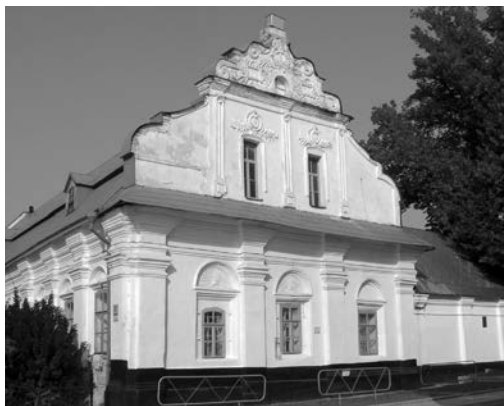
Рис. 1. Корпус № 4 (келії соборних старців)  
Національного Києво-Печерського  
історико-культурного заповідника.  
Фото О. Вечерської

У 1777–1793 рр. у будівлі були виконані перші ремонтні роботи, під час яких черепичне покриття даху було замінено на металеве. Під час Другої світової війни келійний корпус був зруйнований, при цьому знищено північні прибудови та мезонін (залишилась тільки його торцева стінка). Роботи з дослідження, відновлення первісного об'єму споруди та опорядження фасадів тривали з 1946 по 1969 рр. під керівництвом архітекторів-реставраторів Л. Граужис та В. Петичинського. Періодичні ремонтні роботи і пристосування корпусу келій внесли зміни в його планувальну структуру та стан окремих елементів, але зовнішній вигляд не змінився (рис. 1).

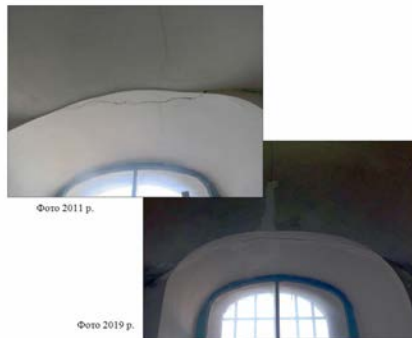
Разом з тим, деформаційні процеси у прибудовах продовжуються. Зокрема активізація деформацій у східній прибудові напряму пов'язана з існуванням у ґрунтовому масиві неподалік її підмурків (що, до речі, також вміщують підземну споруду № 5) підземної споруди № 4. Багаторічними спостереженнями зафіксовано, що тріщини в арковому склепінні віконного прорізу на західній стіні східної прибудови активізувались через декілька місяців після виносу пульпи у підземну споруду № 4, після рясних злив влітку 2007 р. Згодом тріщини зашпаклювали, однак після чергового року високої водності у 2011 р. тріщини знову активно розширились. Такий же процес повторився і у 2017 р. (рис. 2). Головним чинником цього є перезволоження ґрунтів в основі фундаментів прибудови та ослаблення їх з подальшим просіданням в результаті суфозійного виносу пульпи у підземну споруду № 4. Слід відзначити, що відстань між прибудовою та підземною спорудою складає лише 3-4 м, різниця між глибиною залягання фундаментів прибудови та підземної споруди – близько 2 м. Тобто, зона впливу підземної виробки розповсюджується на підмурки прибудови – виникає т. зв. мульда зрушення.

Рис. 2. Активізація розкриття тріщин внаслідок просідання ґрунтів в основі фундаментів корпусу № 4. Фото О. Вечерської

У результаті проведення ремонтно-реставраційних робіт (2003–2004 рр.) у підземній споруді № 4, шляхом планування ґрунтової підлоги внутрішнього коридору з метою влаштування сходинок, було порушено цілісність ґрунтового масиву в основі споруди. Ремонтно-реставраційні роботи не було завершено, унаслідок чого західна та східна стіни в південній частині коридору були залишені опертими на зрізаний ґрунтовий масив. Незавершені роботи з благоустрою території подвір'я сприяли зосередженій інфільтрації до внутрішнього простору

споруди поверхневих вод, що акумулювалися в заглибленнях, залишених для газонів. Враховуючи незавершений стан благоустрою подвір'я за корпусом № 4 та інтенсивні сезонні зливи, можна стверджувати про утворення підземних вимоїн-пустот на цій території та під фундаментами корпусу № 4 є безумовним фактором тріщиноутворення в конструкціях корпусу.

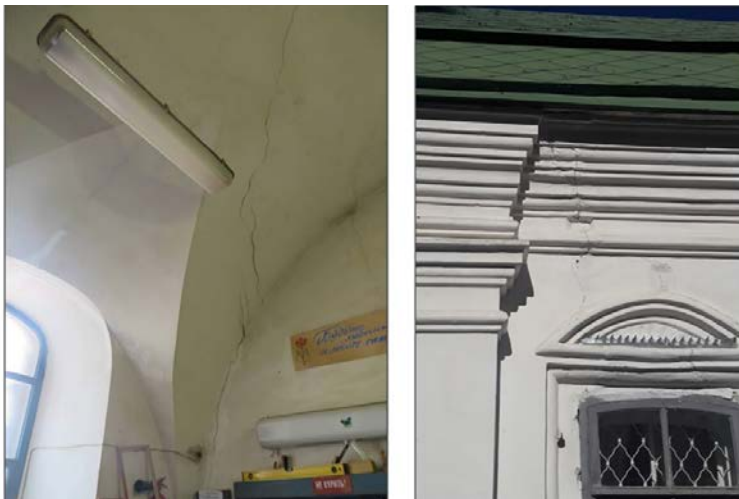
Наявність підземних споруд власне під приміщеннями суттєво не впливає на активізацію деформацій. Розташування вертикальних конструктивних тріщин у несучих поздовжніх стінах у просторовому відношенні вказує на їх приуроченість до підземних споруд, однак питання впливу наявності підземних споруд достатньо не обґрунтоване і потребує подальших цільових досліджень. Підземні споруди, розташовані в безпосередній близькості від стін корпусу та достатньо заглиблені у ґрунтовий масив, опосередковано впливають на деформацію конструкцій корпусу. Неодноразові суфозійні виноси ґрунту з витокami води до підземної споруди № 4 (через відсутність благоустрою території внутрішнього двору між корпусами №№ 4, 21, 21а) призвели до розущільнення ґрунтів в основі західної стіни східної прибудови, нерівномірного її осідання та появи тріщин з розкриттям до 10-16 мм у віконних отворах, стінах та склепіннях (рис. 3, 4).

Рис. 3. Утворення тріщин в конструкціях корпусу № 4.  
Фото О. Вечерської

1. Спостереження за динамікою розвитку тріщин на сьогодні свідчать про стабільність роботи конструкцій основного об'єму та нестабільність роботи конструкцій прибудов. Утворення і розкриття тріщин (розрив маяків) у стінах та розширення тріщин у склепіннях вказує на порушення в роботі фундаментів (нерівномірне осідання), які зумовлені просіданням ґрунтів внаслідок перезволоження.

4. Для забезпечення ефективного збереження характерних для Києво-Печерської лаври складних різночасових наземних архітектурних пам'яток зі значними підземними частинами необхідно вдосконалити благоустрій навколишньої території. Надалі – здійснювати постійний моніторинг, методика якого
